# Обслуживание рулонных кровель

Инструкция для работника управляющей компании

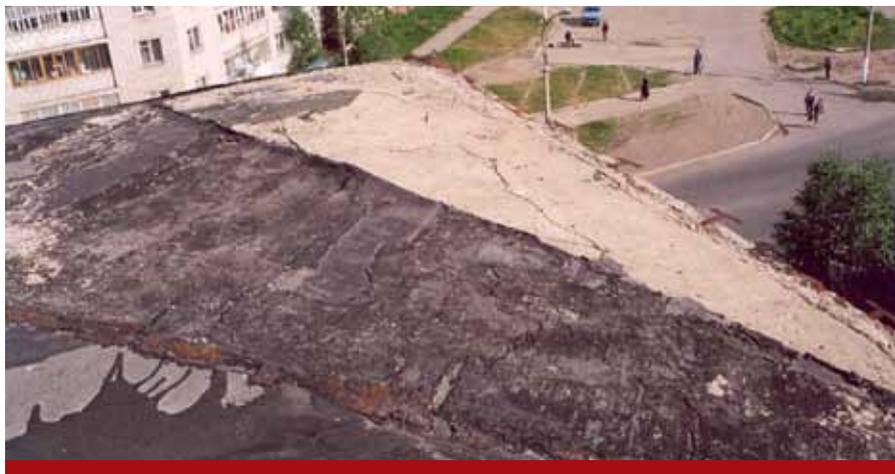
## ⊗ Отсутствие водоизоляционного ковра

Отсутствие кровельного ковра на всей кровле или отдельном участке. Возникает из-за нарушения технологии кровельных работ — наплавления кровельного ковра на неогрунтованное основание. В результате под воздействием ветровой нагрузки происходит отрыв кровельного ковра от основания.

огрунтовать Праймером битумным ТЕХНОНИКОЛЬ № 01 основание под кровельный ковер на дефектных участках кровли;

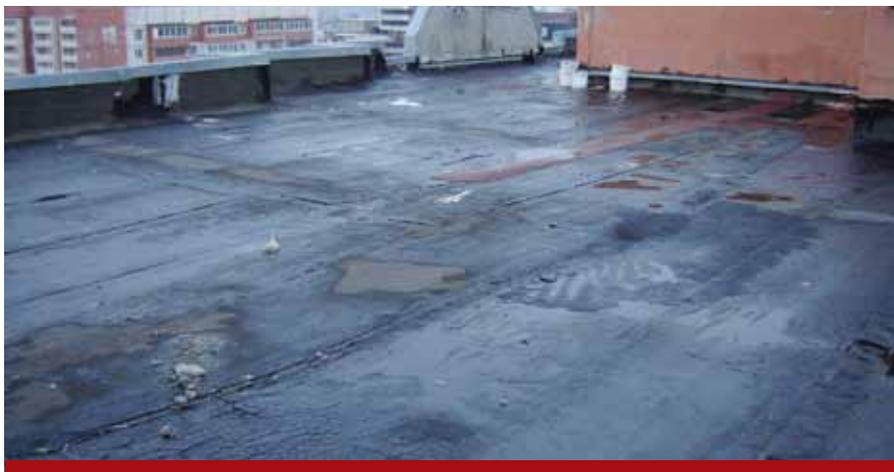
## ⊗ Отсутствие защитного слоя кровельного ковра

Отсутствие защитной крупнозернистой посыпки или окрасочного слоя на верхнем слое кровельного ковра. Возникает из-за нарушения правил эксплуатации кровли. Кровельный ковер под воздействием льда, снега со временем теряет крупнозернистую посыпку. Этот защитный слой необходимо восстанавливать в рамках текущих ремонтов.

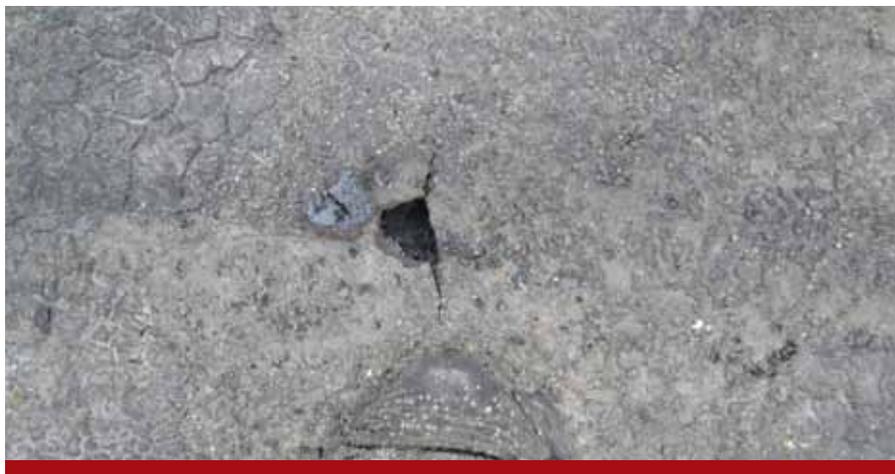
## ⊗ Механическое повреждение водоизоляционного ковра

Разрезы, пробоины и разрывы в кровельном ковре. Возникают при нарушении правил эксплуатации кровли. Наиболее распространенной причиной является очистка кровли от снега и льда с применением металлического инструмента. К механическому повреждению относится также дополнительная обработка швов при устройстве кровель.

Механическое повреждение нарушает целостность кровельного ковра и является причиной возникновения протечки. Небольшие повреждения приводят к незначительным протечкам, при которых происходит насыщение влагой слоев кровли и потеря ими защитных свойств.

вскрыть кровельный ковер в месте повреждения;

наложить заплату из наплавляемого материала Унифлекс ЭКП так, чтобы она перекрывала место повреждения на 100 мм по всем сторонам.

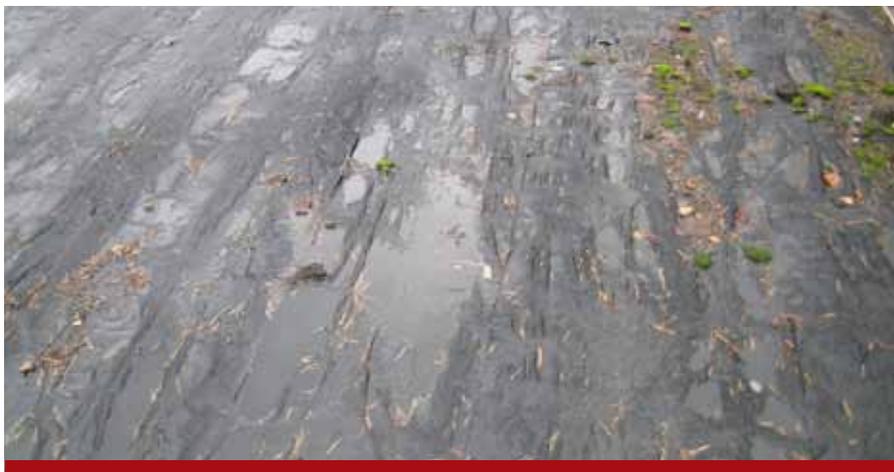
## ⊗ **Нарушение уклонов (зоны застоя воды)**

Образование зон застоя воды на крыше из-за неправильно выполненных уклонов. Их можно определить по наличию луж после дождя или по характерным пыльным отпечаткам после высыхания в них воды. Мелкие лужи, глубиной не более 7—9 мм, возникающие на поверхности кровельного материала из-за наличия нормативных отклонений по ровности основания или нахлестов ковра, являются допустимыми. Причиной возникновения более глубоких луж являются ошибки при устройстве разуклонки на основании под кровельный ковер.

Застойные зоны приводят к дополнительной нагрузке на кровельный ковер и сходу защитной посыпки. Накопленная в застойной зоне пыль и грязь является причиной образования мха и прорастания растений — биологического разрушения кровли.

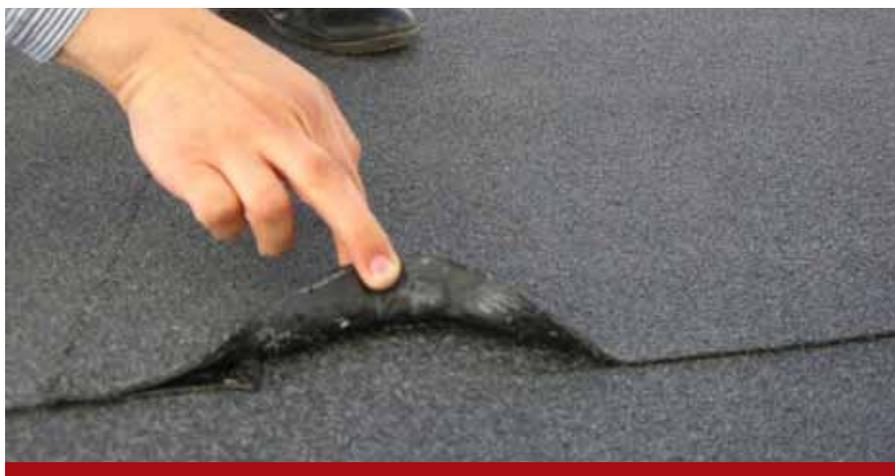
## ⊗ **Расслоение полотнищ материала водоизоляционного ковра**

Отслаивание одного слоя кровельного ковра от другого. Возникает из-за недостаточного разогрева материала при наплавлении.

Необходимо выполнить капитальный ремонт кровли.

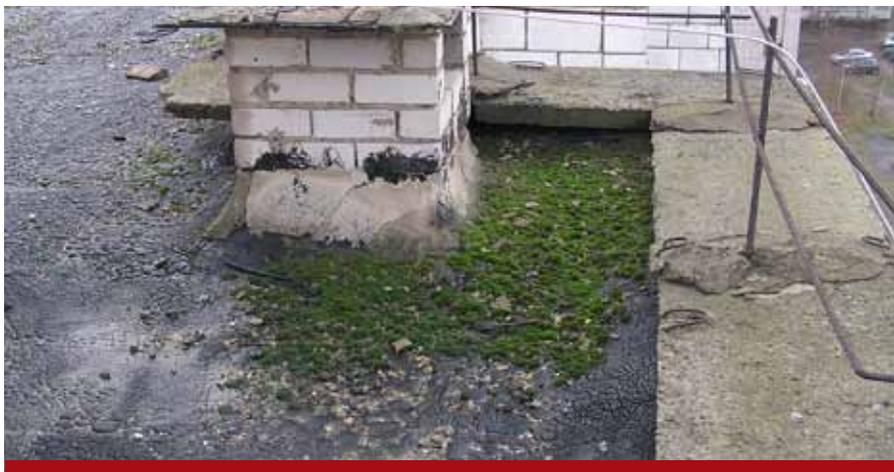
## ⊗ Биологическое разрушение кровельного ковра

Появление на поверхности кровельного ковра мха или прорастание травы, кустарника и т.п. Возникает обычно в зонах застоя воды. После высыхания луж на поверхности кровли остаются пыльные отпечатки, в которые могут попадать споры мха.

Дефект приводит к разрушению кровельного ковра корнями растений.

установить заплату в два слоя из материала Унифлекс марок ХПП и ЭКП, перекрывающую дефект не менее, чем на 150 мм с каждой стороны.

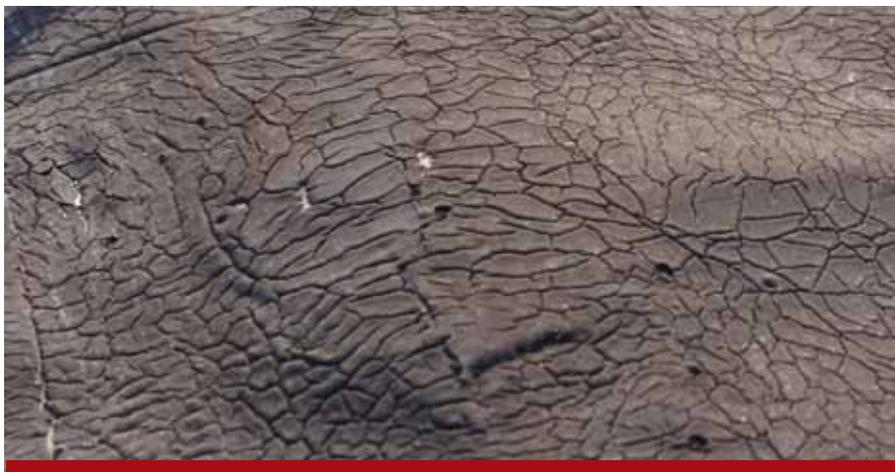
## ⊗ Растрескивание кровельного ковра

Трещины на материале кровельного ковра, не защищенного посыпкой. Возникают из-за разрушения битума под воздействием ультрафиолетовых лучей.

Через трещины на материале влага попадает под кровельный ковер, что вызывает его разрушение и, как следствие, протечки.

При локальных разрушениях возможно использовать Мاستику кровельную и гидроизоляционную эмульсионную ТЕХНОНИКОЛЬ № 31 с устройством защитного слоя из Мاستики защитной алюминиевой ТЕХНОНИКОЛЬ № 57.

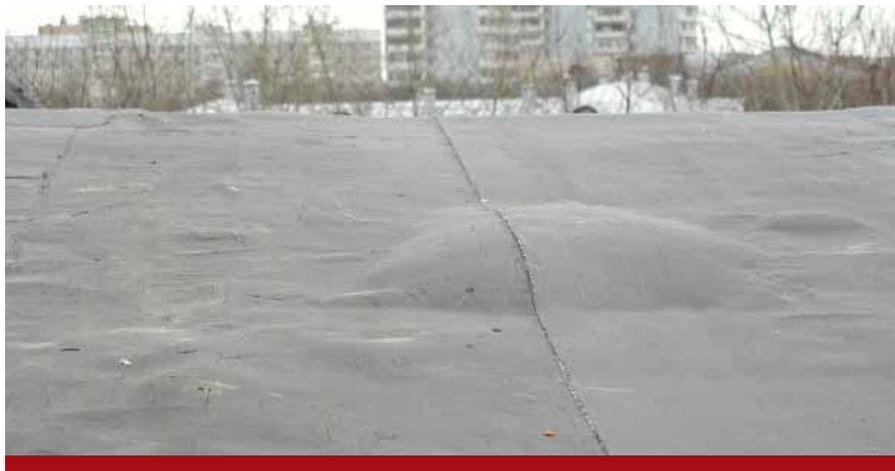
## ⊗ Вдутье кровельного ковра с образованием воздушных или /и водяных мешков

Небольшие по площади вздутия образуются из-за наплавления кровельного ковра на влажное основание, значительные по площади — из-за нарушения температурно-влажностного режима крыши. Причиной образования является отрыв слоев кровельного ковра от основания.

Вздутие кровельного ковра (воздушный пузырь) меняет свои размеры, надуваясь в жаркий день и сдуваясь в холодную погоду, что приводит к образованию на границе вздутия мелких трещин. Кровельный ковер в этих местах ускоренно разрушается. Влага, попадая во вздутие, приводит к образованию водяного мешка и протечкам.

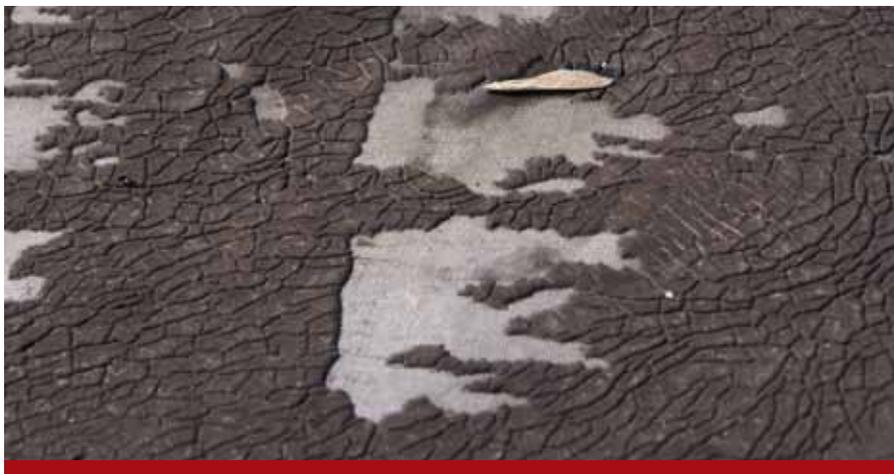
## ⊗ Разрушение верхнего покровного слоя материала до основы

Наличие на кровельном ковре пятен без верхнего слоя вяжущего. В таких местах видна основа материала. Дефект встречается на кровле из материалов с основой из стеклоткани.

В местах дефекта кровельный материал потерял свои защитные свойства. В результате влага попадает в толщу конструкции и возникают протечки.

При существенных площадях указанного дефекта крыша подлежит капитальному ремонту.

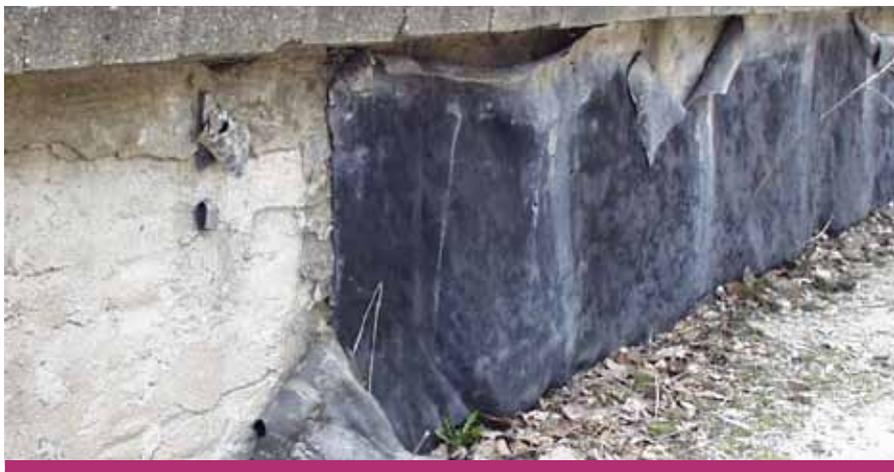
## ⊗ Отсутствие водоизоляционного ковра

Отсутствие на вертикальной поверхности стен или парапетов кровельного материала. Возникает по причине отслоения кровельного ковра от вертикальной поверхности из-за нарушения технологии устройства кровли: укладка на неподготовленную основу, отсутствие механического крепления ковра на вертикальной поверхности.

удалить остатки кровельного ковра с вертикальной поверхности на дефектном участке;

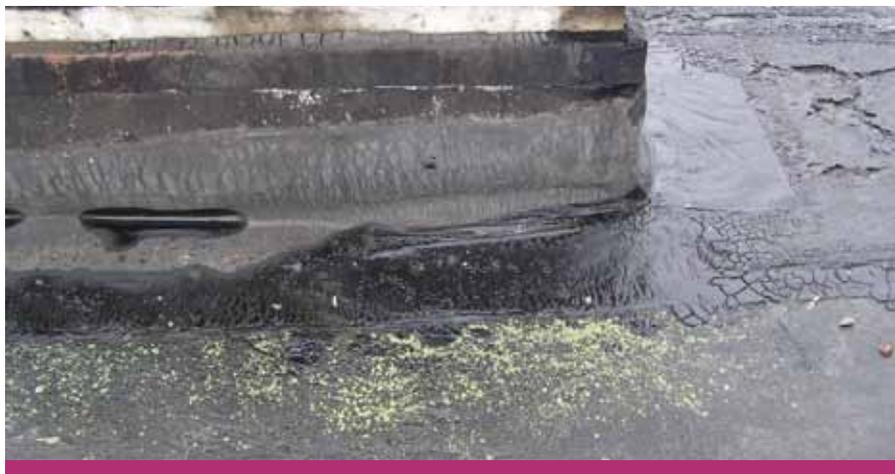
## ⊗ Отсутствие защитного слоя

Отсутствие защитной крупнозернистой посыпки или окрасочного слоя на верхнем слое кровельного ковра, заведенного на вертикальную поверхность стен или парапетов. Возникает из-за нарушения правил эксплуатации кровли. Кровельный ковер под воздействием льда, снега со временем теряет крупнозернистую посыпку. Этот защитный слой необходимо восстанавливать в рамках текущих ремонтов.

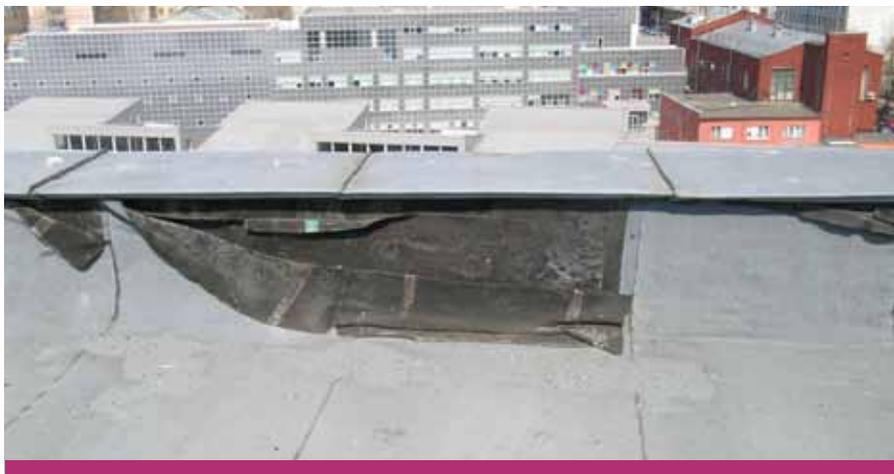
## ⊗ Отслоение кровельного ковра от вертикальной поверхности

Отслоение или сползание кровельного материала на вертикальной поверхности. Возникает из-за отсутствия механического закрепления верхней кромки кровельного ковра на вертикальной поверхности.

При сползании — удалить остатки кровельного ковра на дефектном участке;

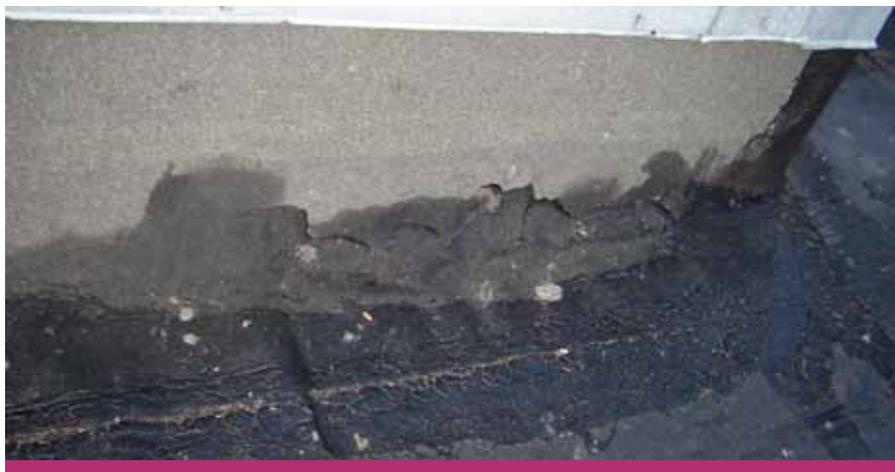
## ⊗ Механическое повреждение водоизоляционного ковра

Разрезы и разрывы в кровельном ковре возникают, как правило, из-за нарушения технологии выполнения работ: устройство примыкания к вертикальной поверхности без переходного бортика.

Механическое повреждение нарушает целостность кровельного ковра, что приводит к насыщению влагой слоев кровли, потере ими защитных свойств и является причиной возникновения протечки.

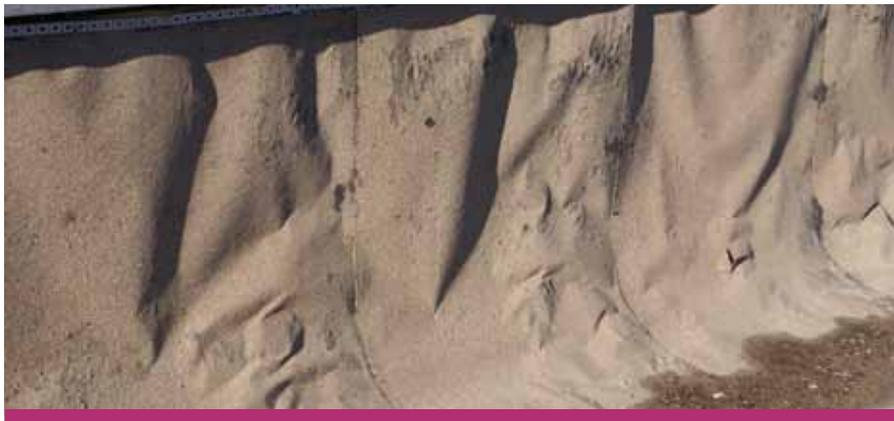
## ⊗ Вдутье водоизоляционного ковра с образованием воздушных или /и водяных мешков

Образование воздушных или водяных мешков на вертикальной поверхности — отслоение кровельного ковра от вертикальной поверхности без отслоения верхней кромки кровельного ковра. Возникает из-за нарушения технологии кровельных работ: наплавление на неоштукатуренную кирпичную стену или парапет, наплавление на неогрунтованную поверхность.

Повышает вероятность механического повреждения кровельного ковра и ускоряет сход защитной посыпки. Наличие водяных мешков говорит о попадании влаги под кровельный ковер, что вызывает разрушение материала и, как следствие, приводит к протечке.

удалить остатки кровельного ковра с вертикальной поверхности на дефектном участке;

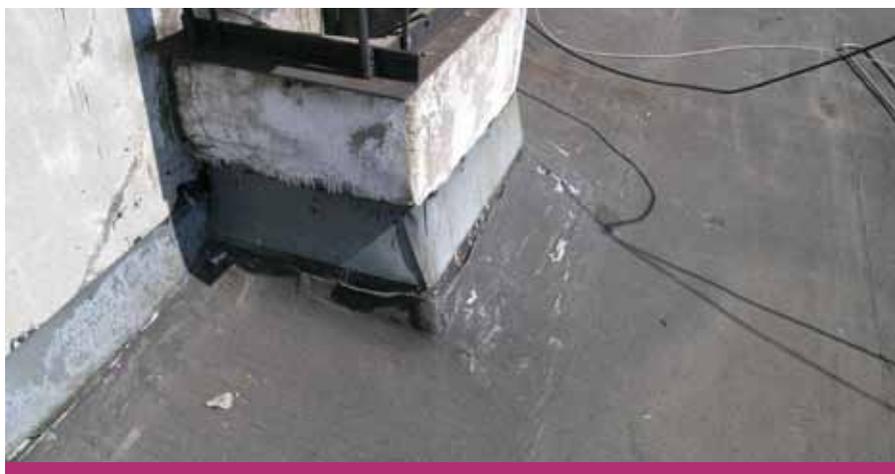
## ⊗ Разрушение верхнего покровного слоя материала до основы

Наличие на кровельном ковре пятен без верхнего слоя вяжущего. В таких местах видна основа материала. Дефект встречается на кровле из материалов с основой из стеклоткани.

В местах дефекта кровельный материал потерял свои защитные свойства. В результате влага попадает в толщу конструкции и возникают протечки.

При существенных площадях указанного дефекта крыша подлежит капитальному ремонту.

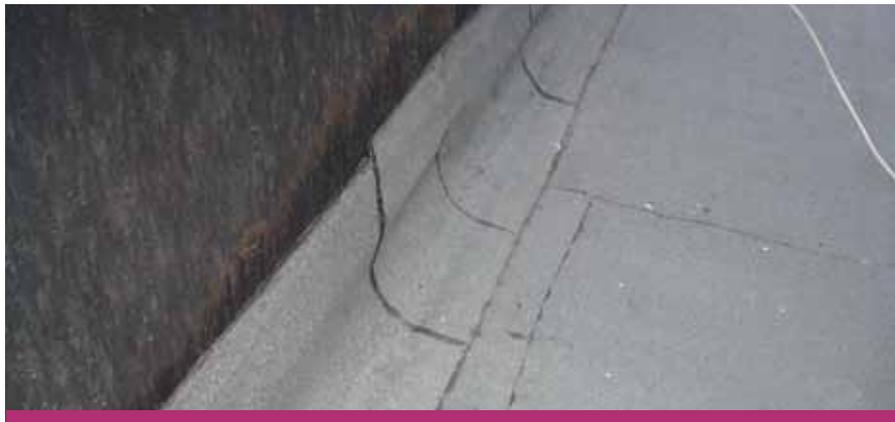
## ⊗ Отсутствие элементов из оцинкованной стали (защитных фартуков, окрытия парапета) или краевых реек

Отсутствие элементов крепления верхней кромки кровельного ковра на вертикальной поверхности — краевой рейки, защитного фартука из оцинкованной стали или элементов окрытия из оцинкованной стали. Причинами возникновения дефекта являются ошибки, допущенные при установке крепления кровельного ковра, защитных фартуков или окрытия парапета: использование забивных дюбель-гвоздей или забивных дюбель-гвоздей с пластиковой гильзой, крепление фартуков между собой, установка Т-образных костылей с шагом более 700 мм.

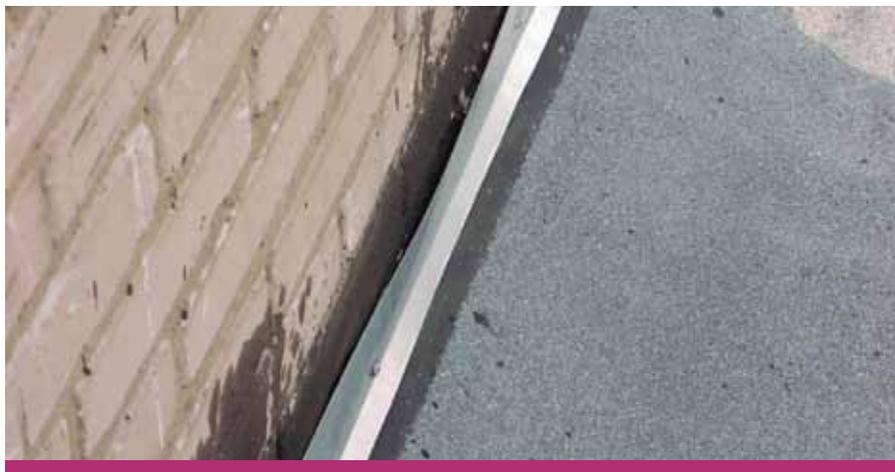
## ⊗ Отсутствие герметизации защитных фартуков или краевых реек

Отсутствие герметика на верхнем отгибе краевой рейки или защитного фартука.

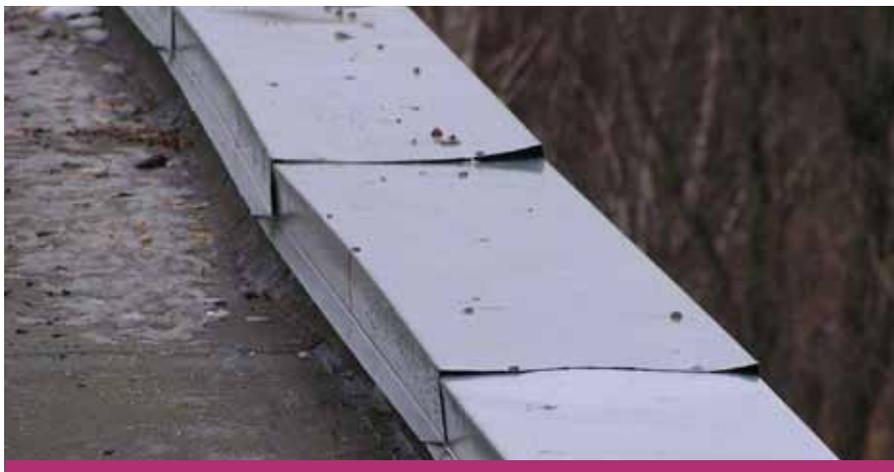
## ⊗ Неправильное крепление окрытия парапета

Крепление покрытия из оцинкованной стали на парапете с использованием гвоздей и саморезов. Соединение листов покрытия внахлест.

демонтировать дефектное  
окрытие парапета;

уклон покрытия в сторону  
кровли 5%.

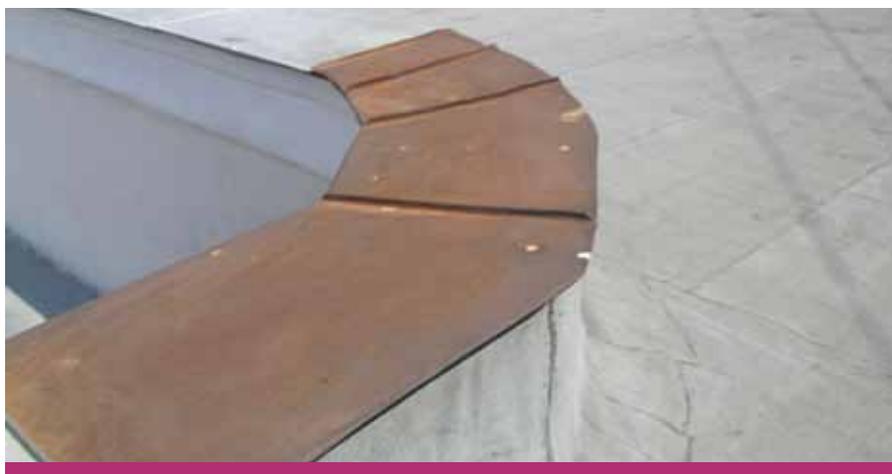
## ⊗ Коррозия элементов из оцинкованной стали

Пятна ржавчины на деталях из оцинкованной стали, возникающие из-за разрушения защитного слоя цинка на поверхности стали.

Коррозия элементов из оцинкованной стали приводит к их разрушению.

При больших площадях повреждений элементов из оцинкованной стали необходимо произвести их замену.

Если поверхность повреждений незначительна, то возможна покраска дефектных мест Мasticой защитной алюминиевой ТЕХНОНИКОЛЬ № 57.

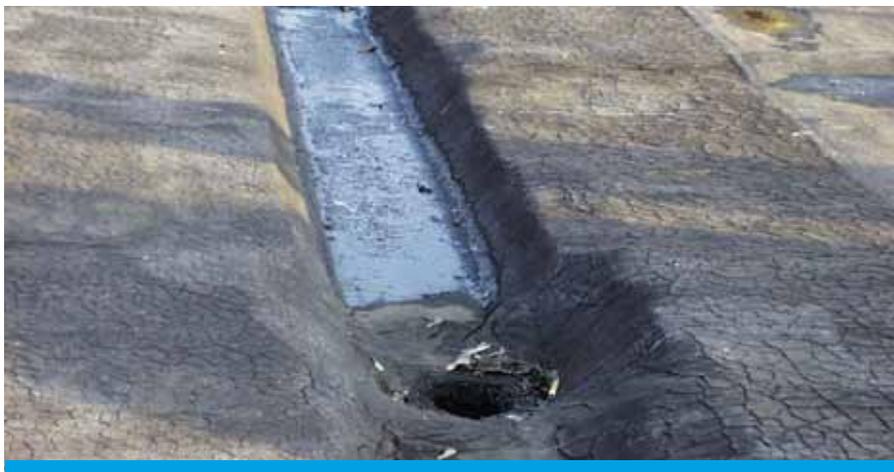
## ⊗ **Нарушение уклонов (зоны застоя воды)**

Образование зон застоя воды в ендовах, у водосточных воронок. Нарушение уклонов можно определить по наличию луж после дождя или по характерным пыльным отпечаткам после высыхания воды на этих участках. Застойные зоны у водосточной воронки возникают из-за ее неправильной установки: край воронки располагается выше уровня кровли.

В застойных зонах в ендовах значительно ускоряется сход защитной посыпки. Застойные зоны приводят к дополнительной нагрузке на кровельный ковер. Накопленная на этих участках пыль и грязь является причиной образования мха и прорастания растений — биологического разрушения кровли.

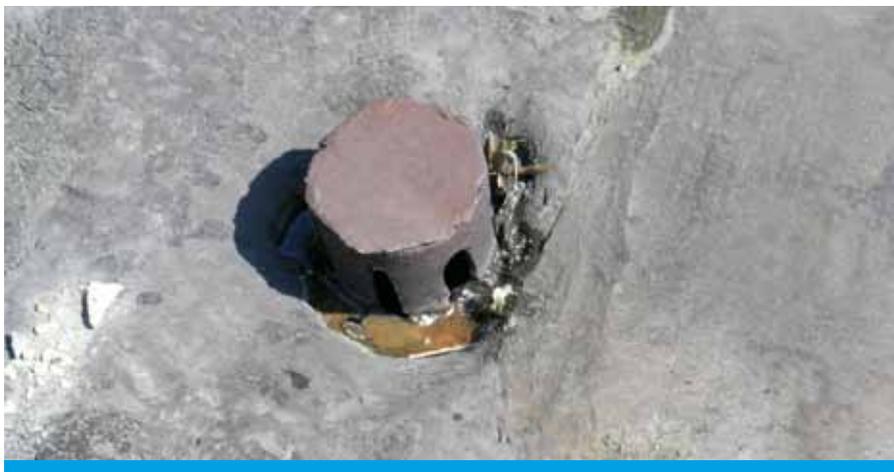
## ⊗ Отсутствие защитного слоя

Отсутствие защитной крупнозернистой посыпки или окрасочного слоя на верхнем слое кровельного ковра. Возникает из-за нарушения правил эксплуатации кровли. Кровельный ковер под воздействием льда, снега со временем теряет крупнозернистую посыпку. Этот защитный слой необходимо восстанавливать в рамках текущих ремонтов.

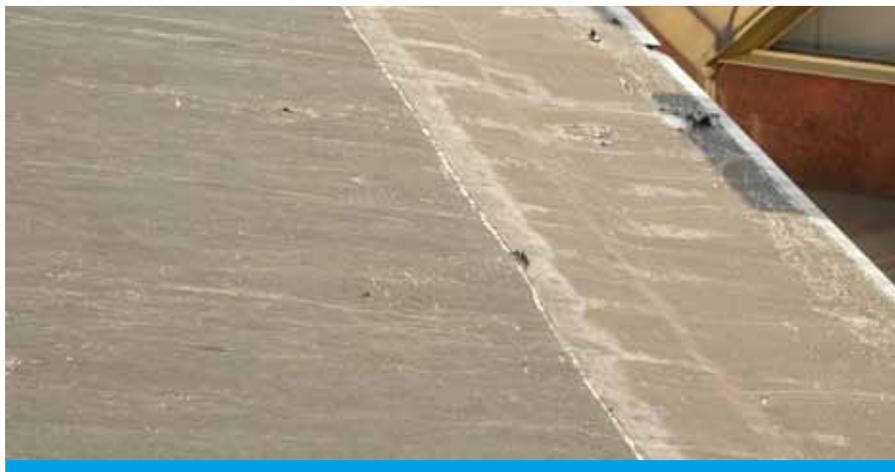
## ⊗ Механическое повреждение водоизоляционного ковра

Разрезы, пробоины и разрывы в кровельном ковре. Возникает при нарушении правил эксплуатации кровли. Наиболее распространенной причиной является очистка кровли от снега и льда с применением металлического инструмента.

Механическое повреждение нарушает целостность кровельного ковра и является причиной возникновения протечки. Небольшие повреждения приводят к незначительным протечкам, при которых происходит насыщение влагой слоев кровли и потеря ими защитных свойств. Механические повреждения в ендове особенно опасны и чаще всего приводят к возникновению протечек.

вскрыть кровельный ковер в месте повреждения;

наложить заплату из материала Унифлекс ЭКП так, чтобы она перекрывала место повреждения на 100 мм по всем сторонам.

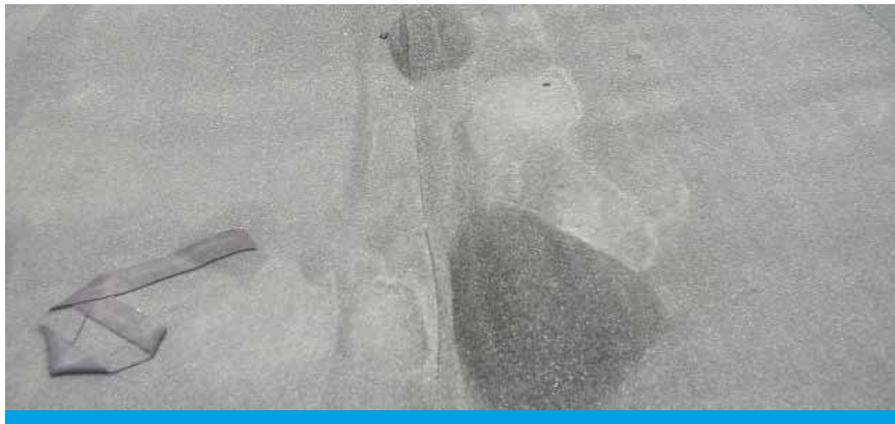
## ⊗ Вздутие водоизоляционного ковра с образованием воздушных или /и водяных мешков

Небольшие по площади вздутия образуются из-за наплавления кровельного ковра на влажное основание, значительные по площади — из-за нарушения температурно-влажностного режима крыши. Причиной образования является отрыв слоев кровельного ковра от основания.

Вздутие кровельного ковра (воздушный пузырь) меняет свои размеры, надуваясь в жаркий день и сдуваясь в холодную погоду, что приводит к образованию на границе вздутия мелких трещин. Кровельный ковер в этих местах ускоренно разрушается. Влага, попадая во вздутие, приводит к образованию водяного мешка и протечкам.

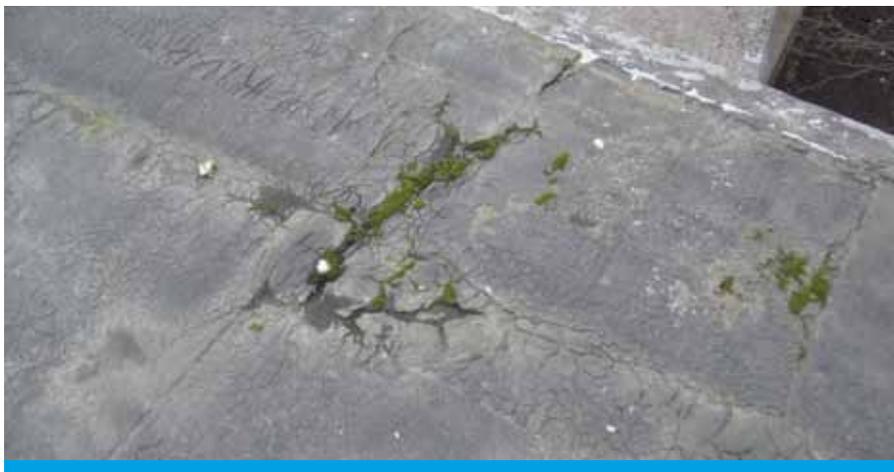
## ⊗ Растрескивание водоизоляционного ковра

Трещины на материале кровельного ковра, не защищенного посыпкой. Возникают из-за разрушения битума под воздействием ультрафиолетовых лучей.

Через трещины на материале влага попадает под кровельный ковер, что вызывает его разрушение и, как следствие, протечки.

При локальных разрушениях возможно использовать Мастику кровельную и гидроизоляционную эмульсионную ТЕХНИКОЛЬ № 31 с устройством защитного слоя из Мастики защитной алюминиевой ТЕХНИКОЛЬ № 57.

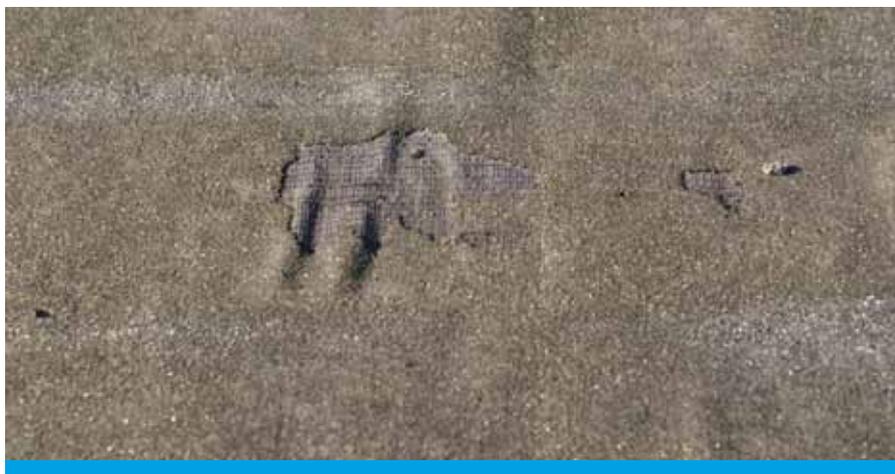
## ⊗ Разрушение верхнего покровного слоя материала до основы

Наличие на кровельном ковре пятен без верхнего слоя вяжущего. В таких местах видна основа материала. Дефект встречается на кровле из материалов с основой из стеклоткани.

В местах дефекта кровельный материал потерял свои защитные свойства. В результате влага попадает в толщу конструкции и возникают протечки.

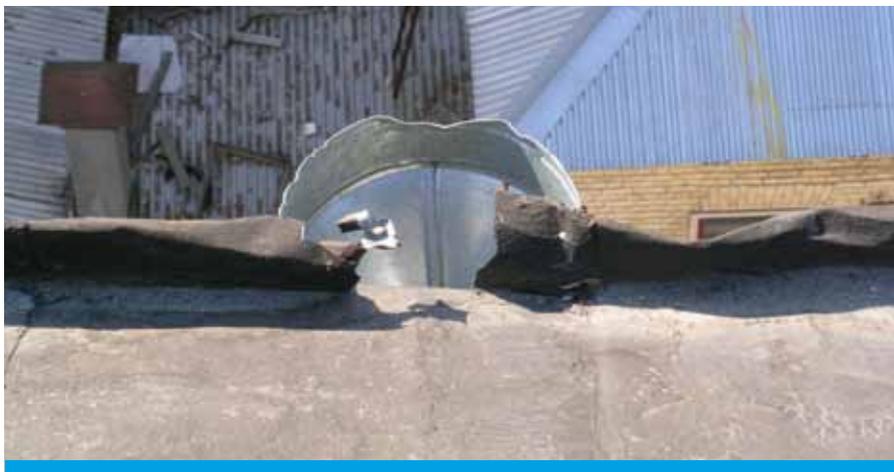
## ⊗ Неправильное крепление воронок наружного водостока

Отсутствие крепления воронки или крепление воронки проволокой. Причиной дефекта является нарушение правил монтажа воронки наружного водостока при устройстве кровли.

Неправильное крепление воронок наружного водостока приводит к намоканию фасада здания. В ряде случаев данный дефект приводит к обрушению воронки.

закрепить водосточную воронку двухслойной полосой из оцинкованной стали шириной 50 мм в стену под карнизным свесом или за крюки водосточного желоба.

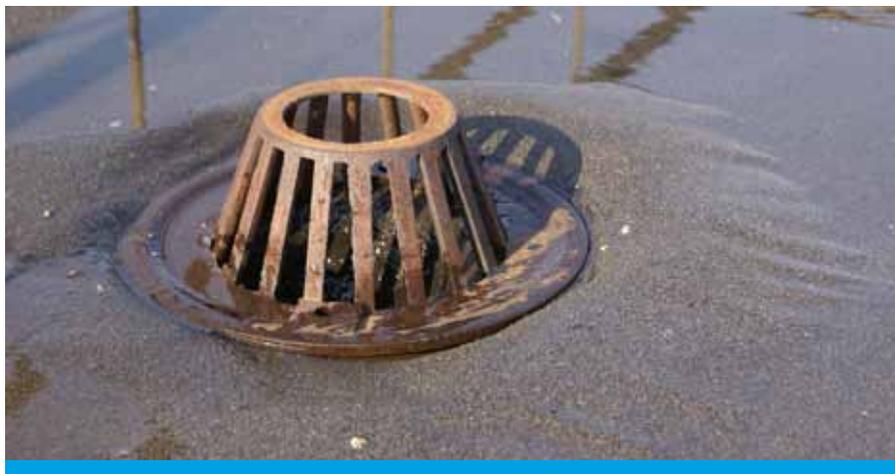
## ⊗ Неправильное выполнение сопряжения кровли с водоприемной воронкой

Уровень воронки выше уровня рядовой кровли или сечение воронки сужено из-за дополнительных слоев, заведенных в воронку. Причиной дефекта является отказ от демонтажа воронок внутреннего водостока при ремонтах и нарушения правил выполнения сопряжения кровельного ковра с водоприемной воронкой: отсутствие локального понижения уровня кровли.

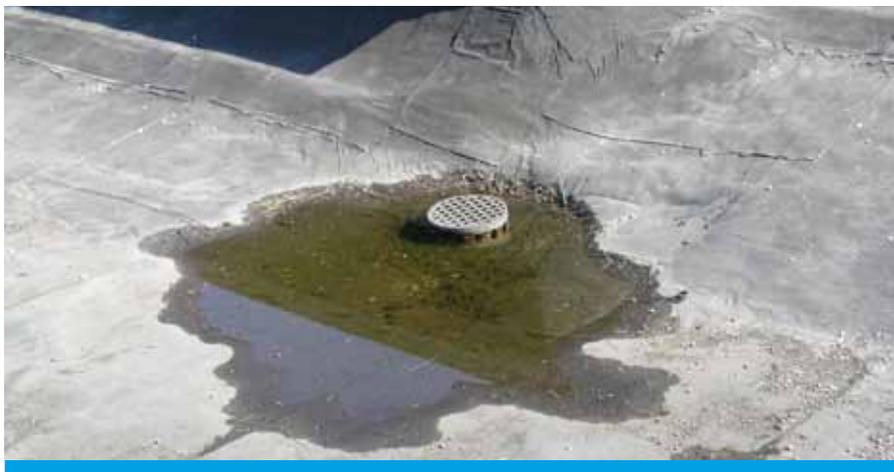
## ⊗ Засорение воронок

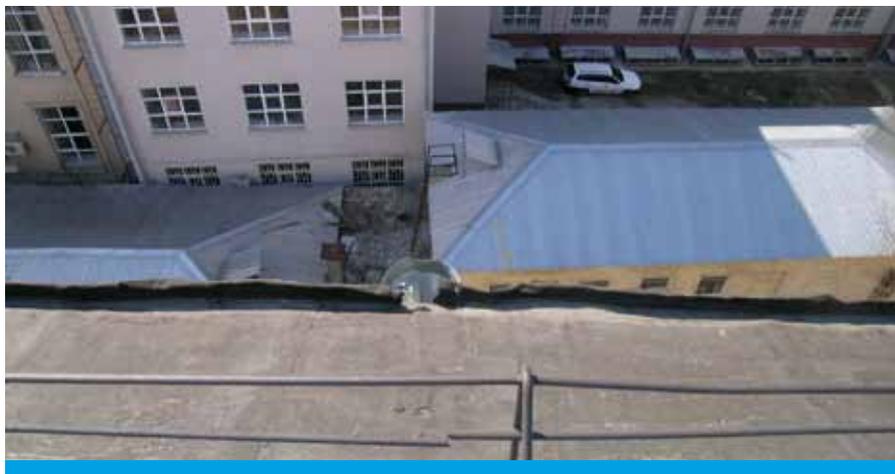
## ⊗ Механическое повреждение карнизных свесов

Пробоины и деформация водосточных желобов и карнизных свесов. Дефект возникает из-за нарушения правил эксплуатации кровли в зимний период: применение несоответствующего инструмента при очистке кровли от наледи.

дефектное место просушить, очистить от загрязнений;

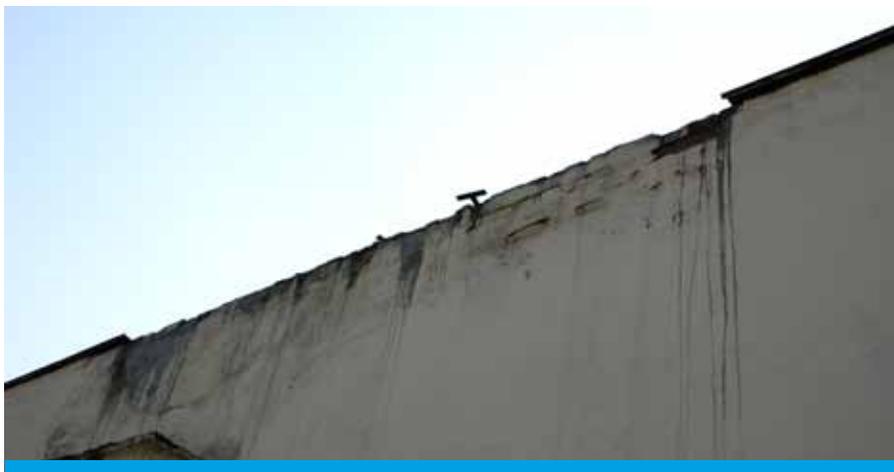
## ⊗ Отсутствие элементов карнизных свесов

В большинстве случаев выполнить эти условия в рамках текущего ремонта практически невозможно, поэтому необходимо проведение капитального ремонта.

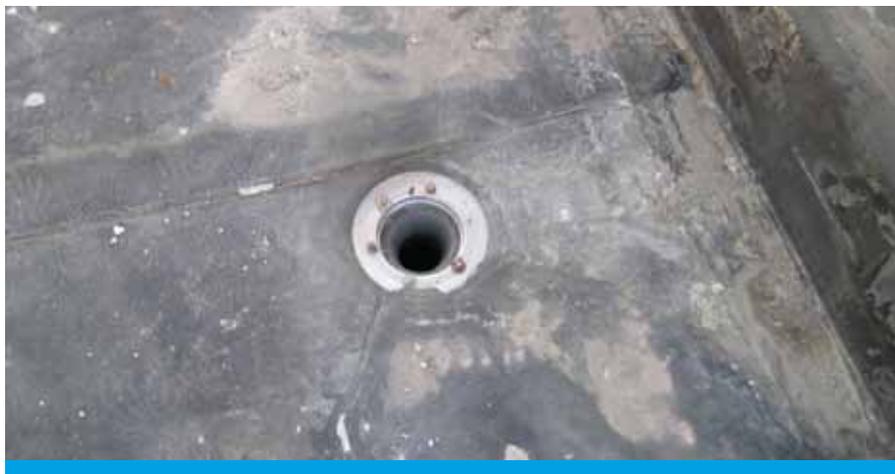
## ⊗ Отсутствие защитных решеток или колпаков на водоприемных воронках

установить колпаки или защитные решетки на воронки внутреннего водостока.

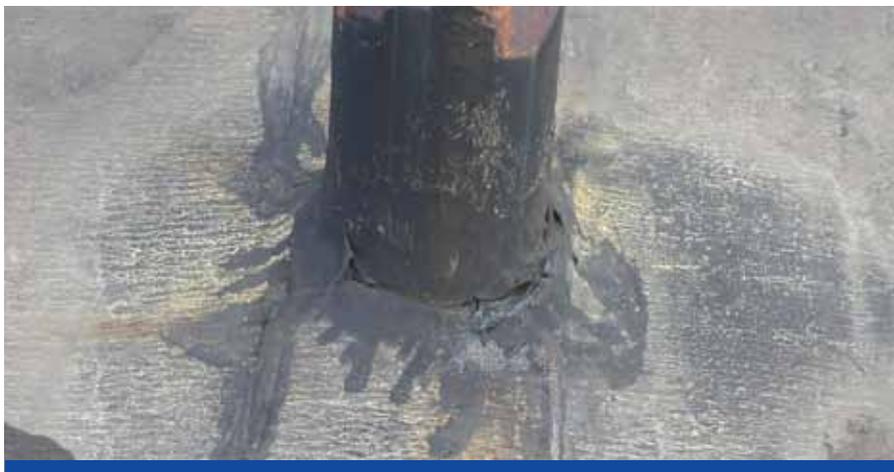
## ⊗ Отсутствие защитного слоя

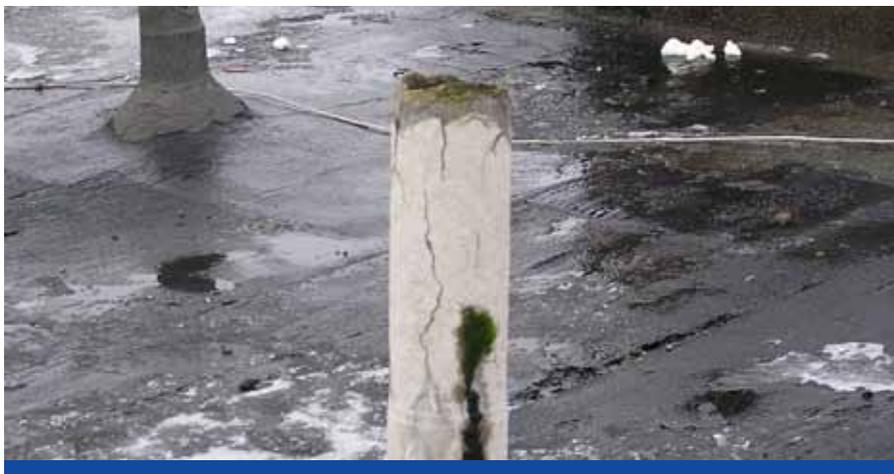
## ⊗ Отсутствие защитных колпаков на сантехнических вытяжках

Выполнить установку защитного колпака на санитарно-технических вытяжках.

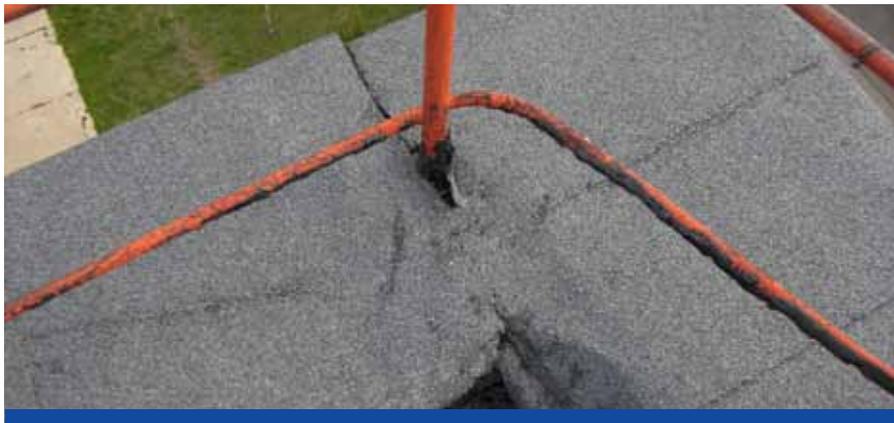
## ⊗ Отсутствие герметизации в местах сопряжения кровли с опорными частями выступающих конструкций

- I Выполнить герметизацию креплений элементов оборудования:

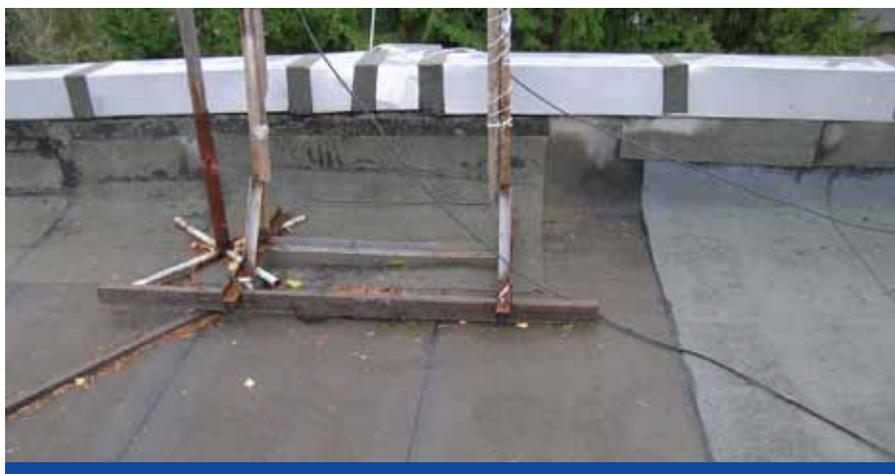
## ⊗ Отсутствие фундамента под оборудование

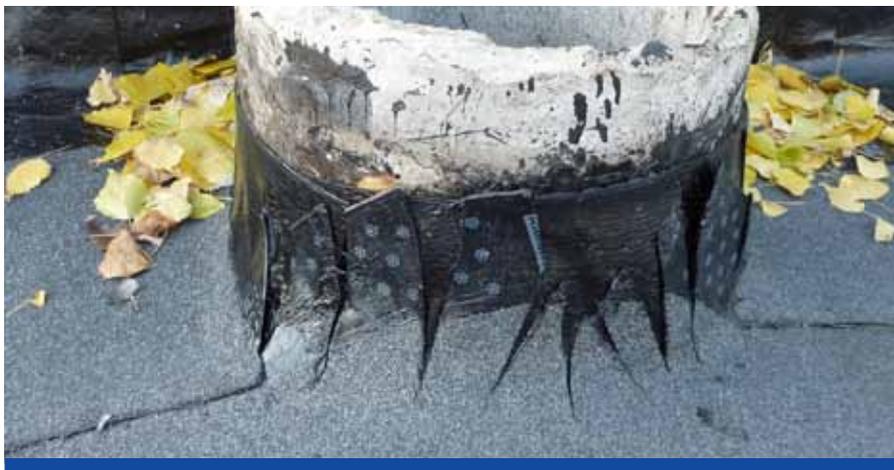
## ⊗ Неправильное выполнение гидроизоляции кровельного узла
